# Cause Analysis of Quality Defects in Slit Line of 201 Stainless Steel Cold Rolled Strip

# 201不锈钢冷轧钢带狭缝线质量缺陷原因分析

某不锈钢厂生产的 201 不锈钢冷轧板的生产工艺流程: 厚度为 3.0 mm 的白皮钢带经 1450 偏八辊可逆冷轧机冷轧, 然后通过马弗炉固溶退火, 最后以 25 m/min 的带速进行酸洗钝化, 得到规格为 1240 mm \* 1.35 mm 的 201 不锈钢冷轧板。但是, 经冷轧退火酸洗后发现钢板在边部出现大量狭缝线缺陷, 且在后续加工过程中无法消除, 此质量问题对企业造成了一定的经济损失。为查明缺陷原因, 对存在狭缝线缺陷的冷轧不锈钢板取样并进行了相关的宏观形貌观察、扫描电镜、能谱检测分析, 并根据轧制工艺对现场轧辊进行了综合比对分析。找出了造成缺陷的原因并提出了相关的整改措施。

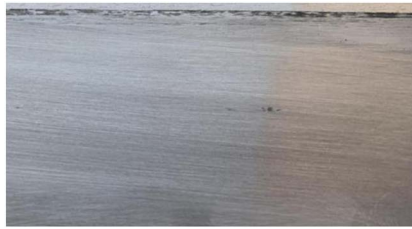
在 201 冷轧板表面边部狭缝线位置处取样, 所取试样的宏观形貌如图 1 所示。白皮钢带经过冷轧、退火后, 平行于轧制方向, 发现在距离边部 16 mm~20 mm 处, 宽 1 mm~2 mm 贯穿整卷钢带正反两面的暗黑色的条线状质量缺陷。钢带表面用砂纸打磨后, 如图 2 所示, 表面呈现一条深浅不一的压痕, 再继续打磨发现呈现断续的凹坑。

**Figure 2.** The serious peeling flaw  
**图 2.** 打磨后的缺陷图

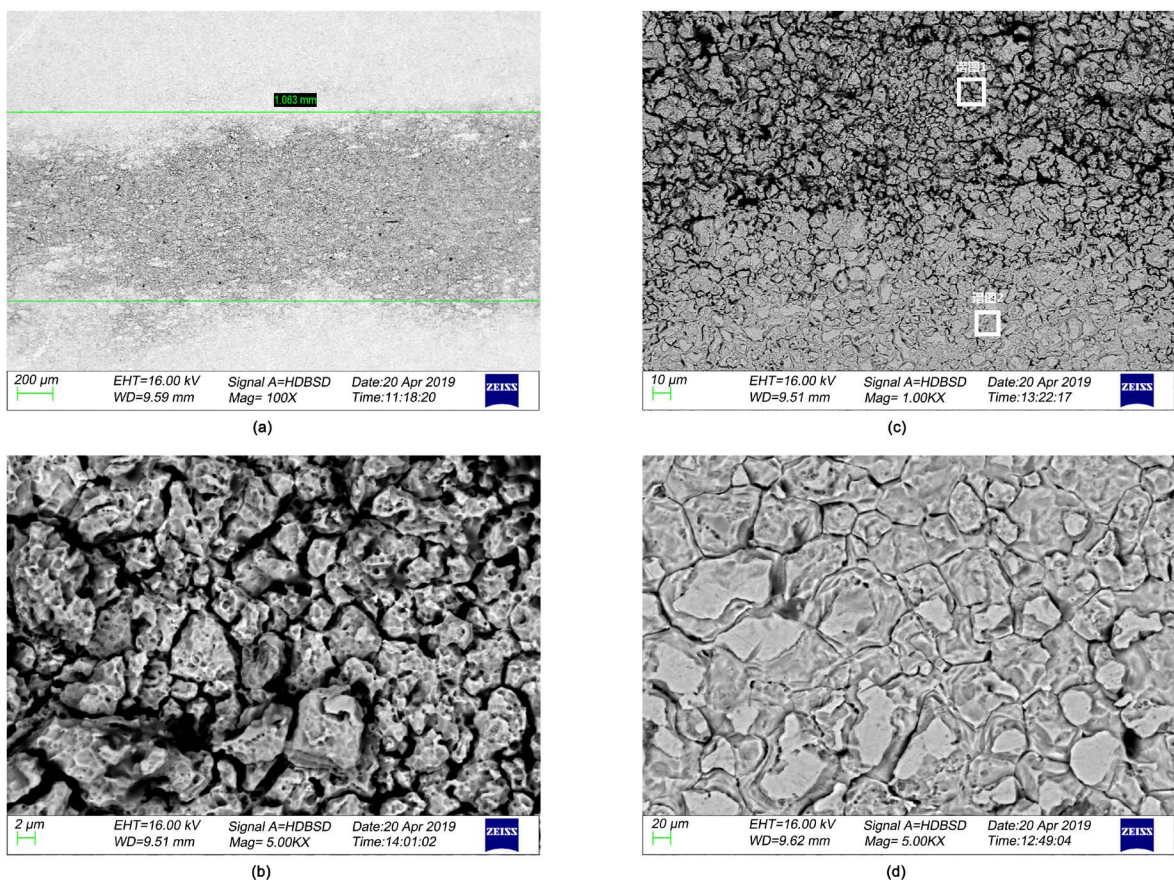
**Figure 3.** SEM morphology of the peeling flaw. (a) Defect morphology enlarged 100 times; (b) Contrast morphology enlarged 1000 times; (c) Defect morphology enlarged 5000 times; (d) Contrast morphology enlarged 5000 times

**图 3.** 缺陷处的 SEM 形貌。(a) 放大 100 倍的缺陷形貌；(b) 放大 1000 倍的缺陷正常处对比形貌；(c) 放大 5000 倍的缺陷形貌；(d) 放大 5000 倍的缺陷正常处形貌

图 3(a)为缺陷处的 SEM 形貌，可以看出狭缝线部分宽度大约为 1 mm 左右。图 3(b)显示缺陷部位和正常部位的对比。图 3(c)和图 3(d)分别为缺陷区域和正常区域的组织结构图。对比缺陷处和正常处的形貌，发现的缺陷处组织结构相对较为疏松。并且表面侵蚀严重。对缺陷处进行能谱分析，如图 4 所示，发现缺陷部分成份和正常区域大致相同，并没有发现大量非金属夹杂物[2]。

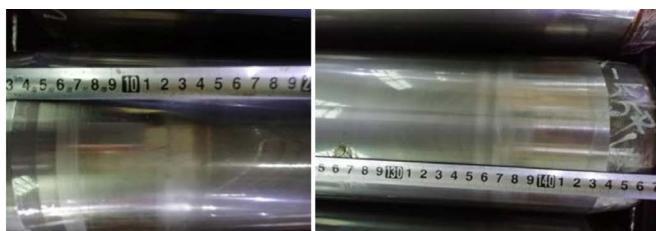
Figure 5. Roll surface photograph  
图 5. 轧辊表面图片

仔细观察轧辊发现，如图 5 所示，在轧辊两侧均存在宽度为 3 mm~5 mm 的明线和 4 mm~5 mm 的暗线，具体为：在工作辊 118 mm~135 mm、1362 mm~1380 mm 之间约有 17 mm~18 mm 的亮线，在工作辊 140 mm~145 mm、1354 mm~1358 mm 之间约 4 mm~5 mm 的亮线，在工作辊 140 mm~135 mm 之间 1358 mm~1362 mm 之间约有 4 mm~5 mm 的暗线。

钢带宽度计算： $1358 - 118 = 1240$  mm， $1380 - 140 = 1240$  mm。

暗线距离边部计算： $1358 - 135 = 1223$  mm， $1240 - 1223 = 17$  mm， $1362 - 140 = 1222$  mm， $1240 - 1222 = 18$  mm。

- 1) 工作辊硬度特点是越外层越硬, 所以注意工作辊使用周期, 在使用后期磨损量大, 要及时更换。
- 2) 在轧制厚料时, 由于钢带的压下量大, 造成工作辊表面磨损严重, 最好多换一次工作辊。

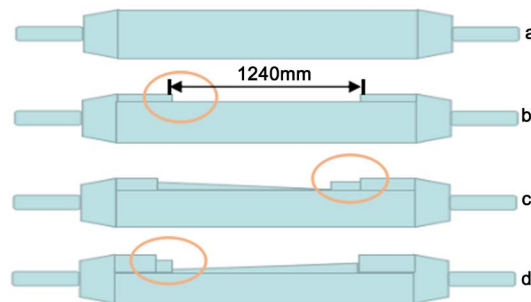
Figure 6. A sketch of sharp angle formation  
图 6. 尖角形成示意图

如图 6 所示，由于钢带在轧制过程中进行了平移，钢带边部表面与上一次钢带表面在工作辊表面形成的尖角(红圈标识位置)相摩擦产生了压痕和渗透[3]。

1) 轧制过程中, 白皮钢带与工作辊如图 6(a)之间在力的作用下, 钢带边部对工作辊的表面形成部分的压下量, 如图 6(b)所示。造成工作辊边部形成尖角和毛刺。

2) 在后续轧制阶段, 由于设备之间存在扭矩, 钢带发生了偏移, 如图 6(c)所示, 钢带向左偏移, 左红色圈内钢带对轧辊产生部分压下量, 显示图 6(d)所示钢带向右边偏移。

3) 偏移后的钢带距离边部 16 mm~20 mm 处与带有毛刺的工作辊在力的作用下相互摩擦, 形成凹坑和压痕。

狭缝线缺陷是由于钢带在轧制过程中发生了平移, 将工作辊表面的锯齿状压痕往复运动印在了钢带边部表面形成的。
